ZFV
Zürcher Fahrlehrer Verband

VEKO-Bericht 1. Halbjahr 20.06.23

VERKEHRSKOMMISSION ZFV STADT ZH UND ZH SÄULIAMT

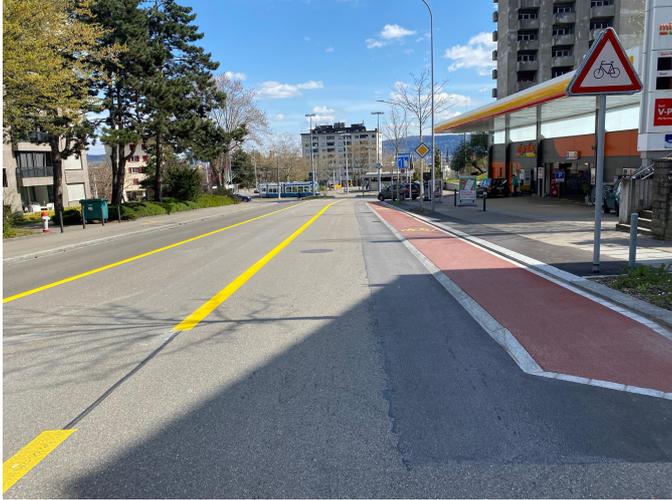
Fall 21-02

Bilder: Birmensdorferstrasse vor Triemliplatz höhe Shell Tankstelle
Fahrtrichtung Uitikon

Bemerkungen: Neu Markierung / Verlängerung der Sicherheitslinie 6.01 SSV
Kein Einbiegen in die Tankstelle mehr möglich ohne das Überfahren der Sicherheitslinie in Fahrtrichtung Uitikon.

An der besagten Stelle gibt es eine Häufung von Velounfällen. Es handelt sich dabei um Unfälle zwischen Autos (stadtauswärts und stadteinwärts) die in die Tankstelle abbiegen und stadteinwärts fahrenden Velos. Um diesen Velounfallherd zu sanieren, wurde zum einen der Velostreifen baulich abgesetzt und zum anderen die Sicherheitslinie markiert. Zu gegebener Zeit wird eine Wirkungskontrolle durchgeführt, um den Nutzen der Massnahmen zu prüfen.

Die Wirkungskontrolle erfolgt erst drei Jahre nach der Umsetzung einer Massnahme. Die Roteinfärbung an der Birmensdorferstrasse wurde im Jahr 2017 angebracht. Es folgte 2019 eine Signalisation und 2020 wurde der

Radstreifen erhöht. Die bemängelte Sicherheitslinie wurde 2021 markiert. Eine komplette Wirkungskontrolle über alle Massnahmen inklusive der Sicherheitslinie ist also frühestens Anfang 2025 möglich. Diese Örtlichkeit wird jedoch jedes Jahr überprüft, um schnell auf neue Entwicklungen zu reagieren.

Es besteht die Möglichkeit, einen U-Turn in Richtung Waldegg durchzuführen um an die besagte Tankstelle zu gelangen. Funktionären der Stadtpolizei ist es natürlich auch nicht erlaubt, über die Sicherheitslinie abbiegend in die Tankstelle zu gelangen, ausser der Einsatz wäre dienstlich.

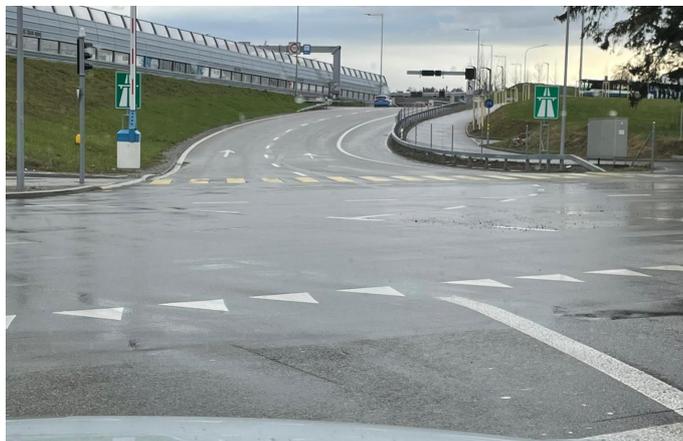
Fall 21-04

Datum: 11.05.21 /15.05.21
Bilder: Einmündungen Wehntalerstr. Autobahneinfahrt Affoltern ZH
Affoltern ZH→St Gallen

Bemerkungen: Autobahn A1 Fahrtrichtung St.Gallen Ausfahrt Regensdorf. An der Einmündung Wehntalerstrasse kommt es immer wieder zu gefährlichen Spurwechsel kommt, da Fzg. Lenker oft fälschlicherweise den linken Fahstreifen nach Regensdorf wählen und dann unkontrolliert auf den rechten wechseln, da eine Leitlinie in der Kurve zwischen den beiden Fstr. fehlt und die Vor wegweisung für viele unklar ist. Ähnliche bzw. Gleiche Situation:
Autobahn Einfahrt Einmündung → ZH Oerlikon Wehntalerstrasse → St, Gallen

Die Situation wurde durch die Fachleute nochmals überprüft.
Bei der Eröffnung der dritten Gubriströhre erfährt die Auffahrt zur Autobahn A1 nochmals eine Änderung. Dann wird Ihr Anliegen nochmals analysiert und besprochen. Zur Zeit werden keine Änderungen/Ergänzungen am genannten Abschnitt vorgenommen bis die 3. Gubriströhre in Betrieb ist.

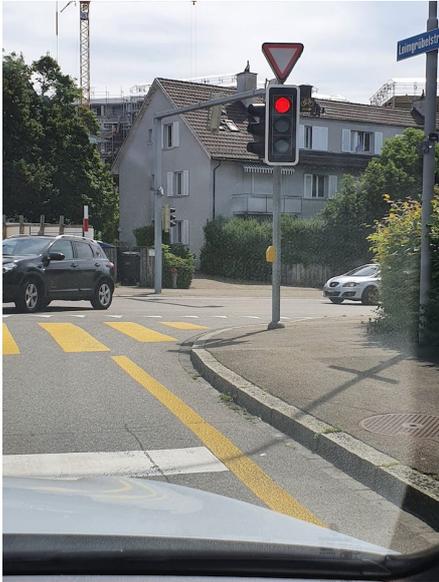
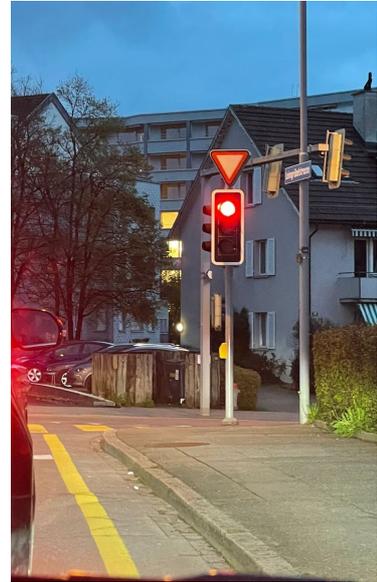
Fall 22-02

Bilder: Verzweigung Leimgrübelstr. / Glatthalstr. 8052 Zürich

Gemäss Sprachnachricht von Beat sei dies eine Fehlsignalisation. Es fehle ein Radstreifen zur Sicherheit etc. um das Signal 5.18 Rechtsabbiegen für Radfahrer gestattet anzubringen ((SSV Art. 69a).

zu wenig Infos / Bilder betr. Platzverhältnisse etc.gem. SSV Art. 69a für eine wirksame Einsprache.

Das Signal 5.18 wurde wieder entfernt ohne Meldung VeKo.

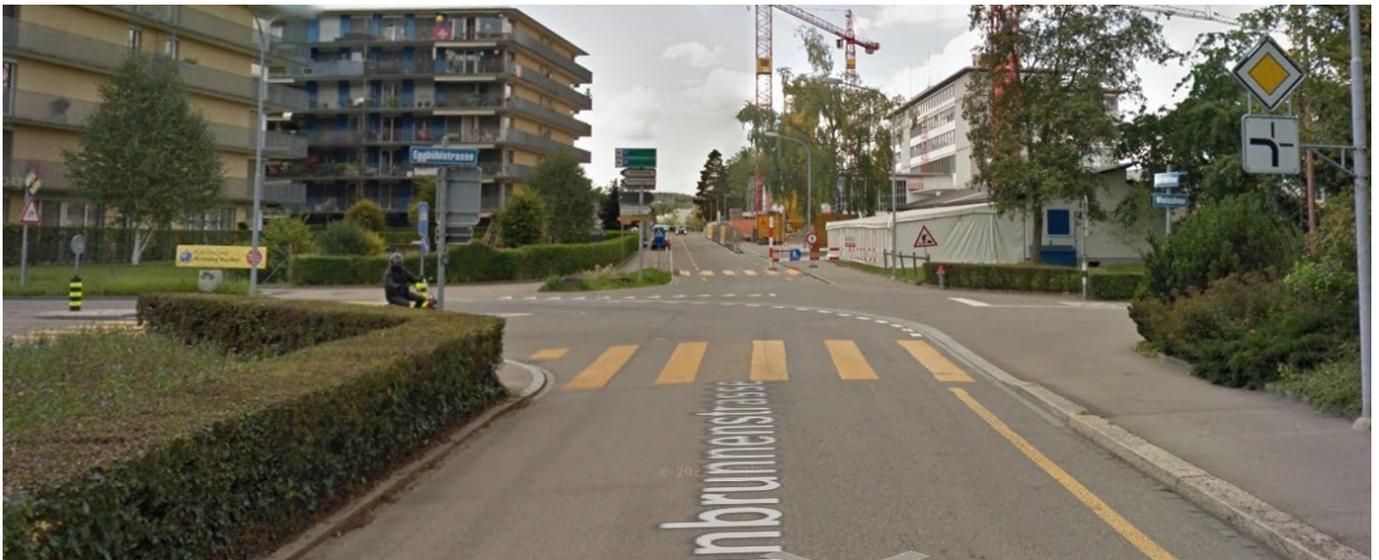
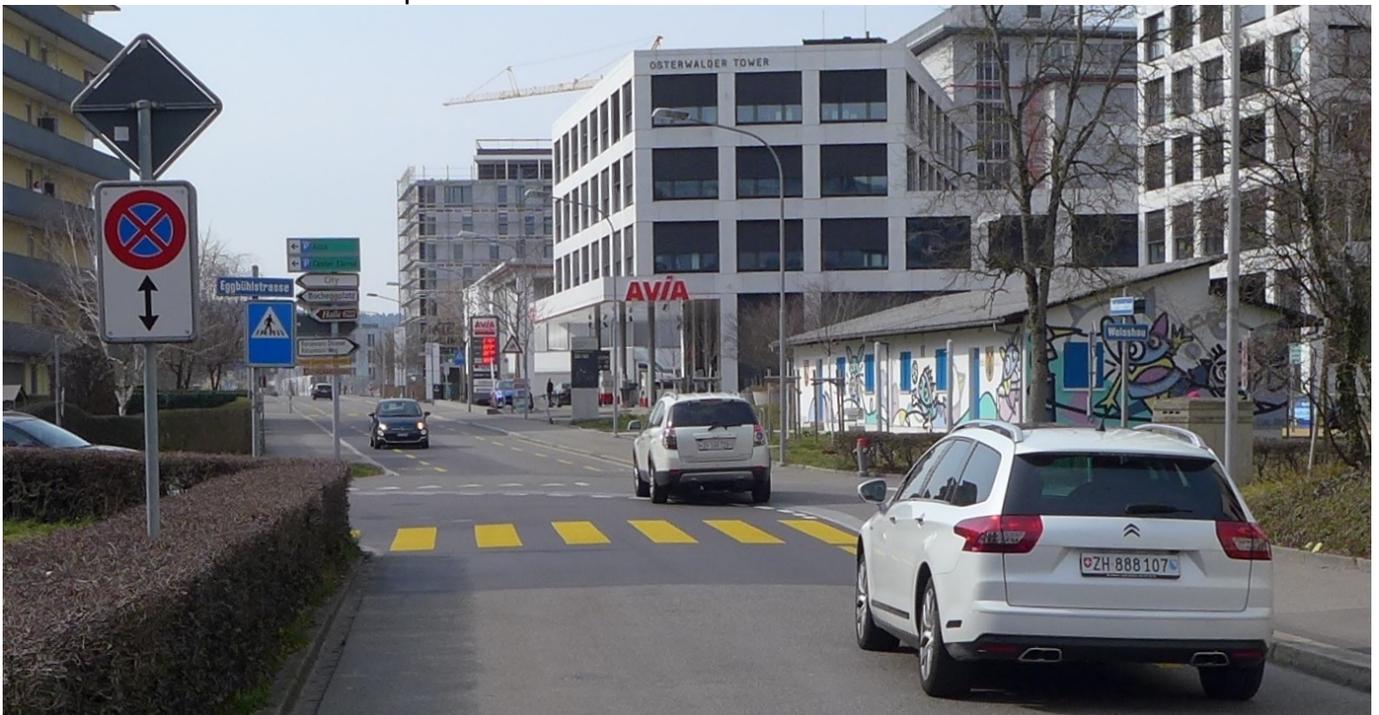
Fall 22-03

Bilder: Neubrunnenstr. – Eggbühlstr

Fehlende Hauptstrassenschilder SSV 3.03 und Verlauf Hauptstr.5.09
Verzweigung Neubrunnenstr. – Eggbühlstr. in diese Fahrtrichtung.
Nach der Verzweigung sind aber in beide Fahrtrichtungen das Schild
Ende Hauptstrasse SSV 3.04 aufgestellt.
Nach SSV Art. 65.1 wäre dies aber notwendig.

Von: StaPO ZH DAV Angela Zaugg
Die fehlenden Signale werden in den nächsten Wochen ergänzt.

Bemerkungen: 20.09.22 Mail an Urs Tobler bitte um Feedback. Bis jetzt keine Antwort von Urs?!
20.01.23 Mail an Urs Tobler bitte um Feedback. Bis jetzt keine Antwort von Urs?!
21.01.23 Schild wurde gemäss Urs Tobler angebracht

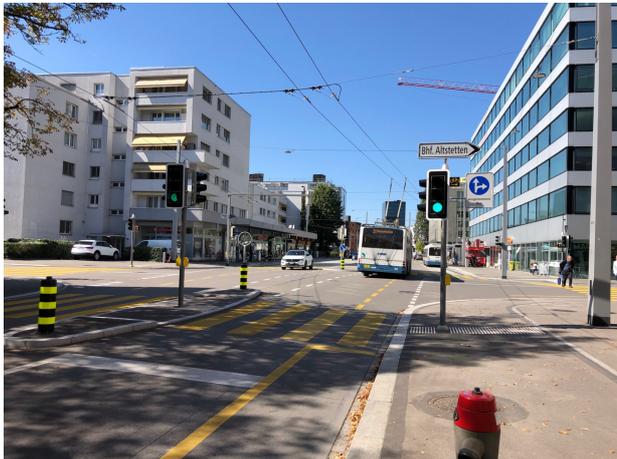
Fall 22-05

Bilder: Verzweigung Hohlstrasse – Saumackerstrasse 8048 Zürich

Bemerkungen: Das grüne Lichtsignal erlaubt dem Führer gem SSV Art. 68 Abs 2 Nach links abzubiegen.
Im Gegensatz zum rechts angebrachten Schild SSV 2.40 Geradeaus oder Rechtsabbiegen SSV Art. 24 Abs 3 Was gilt nun? Oder warum ist es bei Grün erlaubt links abzubiegen aber bei ausgeschaltetem Lichtsignal nicht?

'Lichtsignale gehen den allgemeinen Vortrittsregeln, den Vortrittsignalen und Markierungen vor'.

Da das Signal 2.40 eine Fahrordnung und keine Vortrittsregel darstellt, sind wir der Meinung, dass die Lichtsignalanlage Hohl-/Saumackerstrasse, die gesetzlichen Vorgaben erfüllt.

Aus rechtlicher Sicht gibt es hier ein Schlupfloch um zwei widersprüchliche Signalisationen anzubringen. Nach meiner Meinung ist es nicht zumutbar bei eingeschaltetem Lichtsignal zusätzlich noch gegensätzliche Schilder zu beachten.

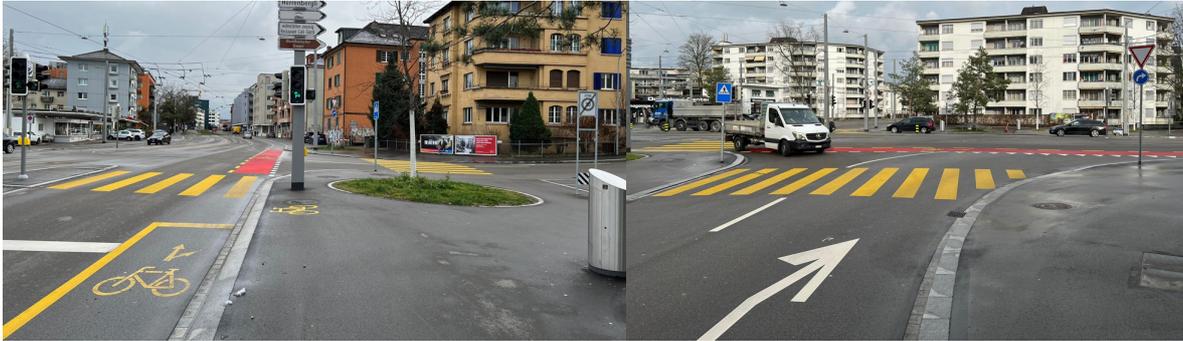
Fall 23-01

Einmündung Badenerstr. – Karstlernstr. 8048 Zürich

Bemerkungen: Thomy Lüthi ist der Meinung das an der Kastlernstr. ein Lichtsignal fehlt. Da an der Badenerstr. ein SSV Art 68 Abs 3 Lichtsignal mit grünem Konturpfeil geradeaus und rechts mit gelben blinkenden Lichtsig. nach rechts aufgestellt ist. Ebenfalls wird dem links einbiegenden Verkehr aus der Hohlstr. in die Badenerstr. mit einem Lichtsig. mit grünem Konturpfeil die Fahrt freigegeben. Somit bestünde ein Widerspruch zum Linksabbiegen aus der Hohlstr. und dem Rechtsabbiegenden aus der Kastlernstrasse. 06.

Wie anlässlich unseres Augenscheines vor Ort besprochen, habe ich mich noch einmal mit der obgenannten Signalisation auseinandergesetzt. Sowohl SSV Art 68 Abs 3 als auch VRV Art 6 Abs. 2 beschreiben, dass bei Verzweigungen mit Verkehrsregelung abbiegende Fahrzeuge den Fussgängern oder den Benützern von fahrzeugähnlichen Geräten auf der Querstrasse den Vortritt gewähren müssen. Es wird explizit nicht erwähnt, dass diese Querverbindung (Fussgängerübergang) auch geregelt werden muss. Auch verkehrstechnisch wäre eine Vollregelung an dieser Örtlichkeit wenig sinnvoll, weil der ganze Ablauf des Farbhofs durch zusätzliche Lichtsignal-Phasen träger würde und der Einbieger aus der Farbhofstrasse und die Fussgänger und Fahrzeuge der Karstlernstrasse nicht mehr frei zirkulieren könnten.

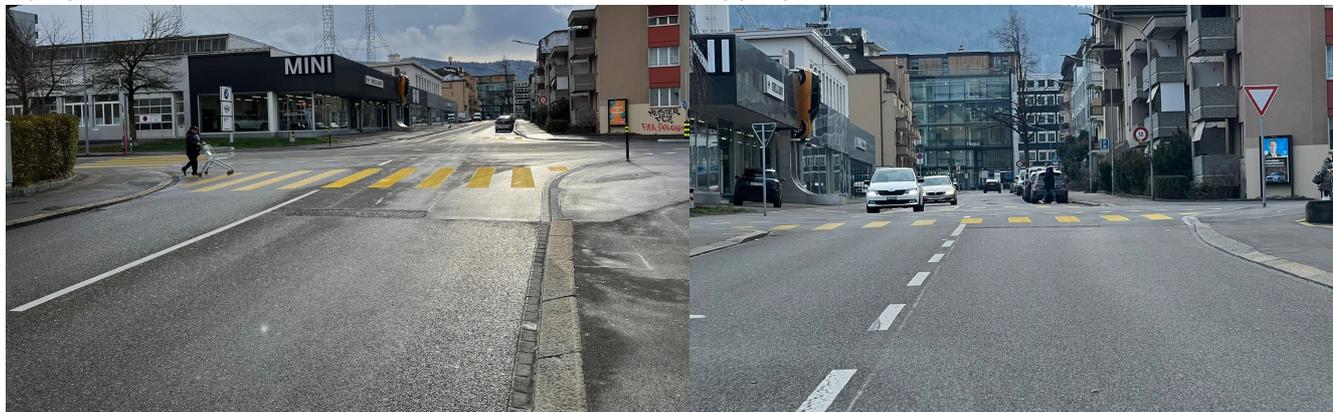
Fall 23-02

Bilder: Kreuzung Baslerstr. – Freihofstrasse 8048 Zürich
Vorher Nachher

Bemerkungen: Nach der Umsignalisation der Kreuzung Baslerstr. – Freihofstrasse 8048 Zürich wurden die SSV **6.13 Wartelinie** neu angebracht. Die dazu gehörenden Signale SSV **3.02 Kein Vortritt** fehlen auch auf der gegenüber liegenden Seite.

Bemerkungen: Die Signale wurden zwischenzeitlich gestellt

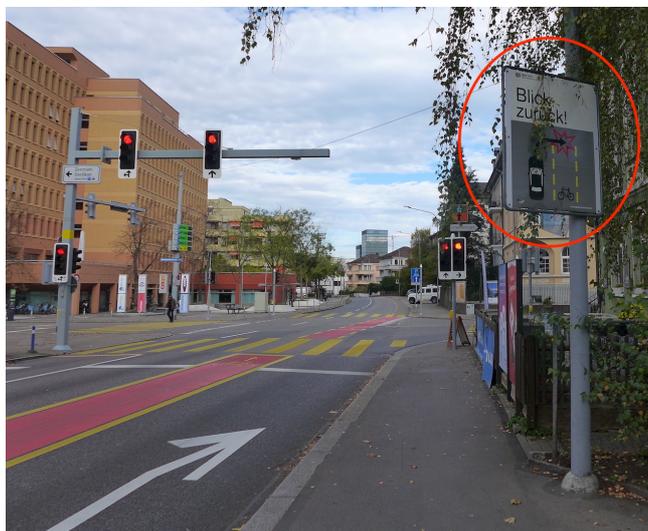
Fall 23-03

Bilder: Kreuzung Dörflistr. – Schwamendingerstr. 8050 Zürich

Bemerkungen: Nach der Umgestaltung der Kreuzungssituation wurde die Verkehrsführung geändert. Somit macht die Tafel «Blick zurück» bei der neuen Situation keinen Sinn mehr und führt zudem zu Fehlinterpretationen. Es wäre von Vorteil das Schild zu entfernen.

Bemerkungen: Unser Werkhof wird das Schild "Blick zurück" demontieren

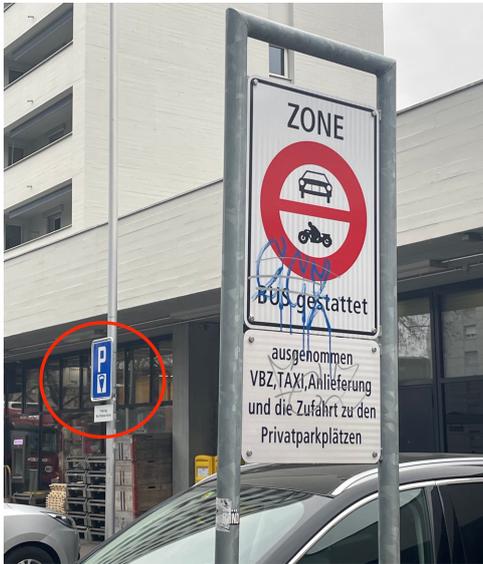
Fall **23-04**

Bilder: SBB Parkplatz Altstetterplatz 8048 Zürich

Bemerkungen: Für wen sind diese Parkplätze gedacht oder wie kann sie benutzen ohne Strafandrohung?

Bemerkungen / Antwort: Die blaue Tafel (von Ihnen rot umkreist) wurde falsch montiert. Sie wird in den nächsten Tagen abmontiert.
Hinter der «Zonenverbots-Tafel» befinden sich keine Parkplätze

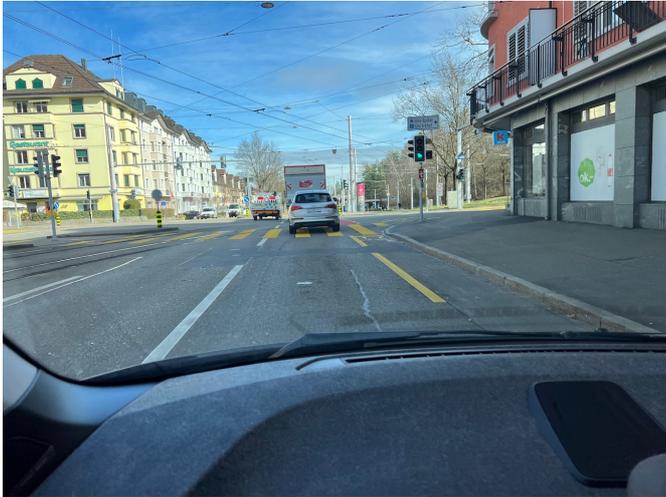
Fall 23-05

Bilder: Kreuzung Schaffhauserstrasse - Wehntalerstrasse 8057 Zürich

Bemerkungen: Haltelinie SSV Art. 75 Abb. 6.10 vor Lichtsignal fehlt

Von: DAV
Unsere Markierer haben wir soeben informiert, damit sie den Missstand so bald wie möglich beheben.

Bemerkungen: Gem. Tel. mir Willi Wismer 18.06.2023 wurde die Linie wieder angebracht.

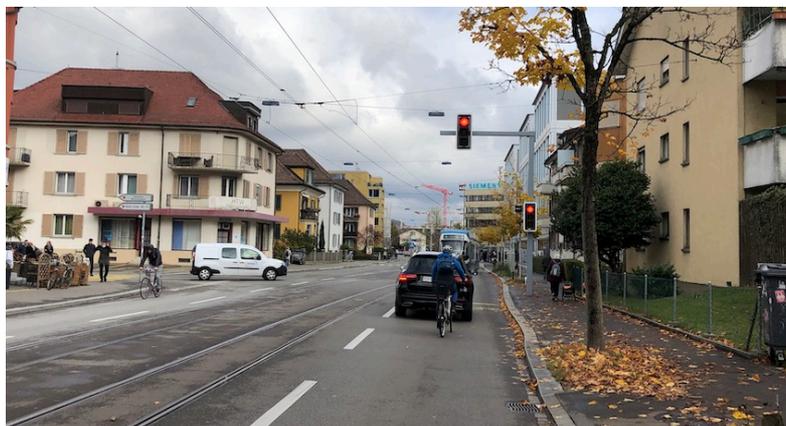
Fall 23-06

Bilder: Albisriederstrasse / Freilagerstrasse 8047 Zürich

Bemerkungen: **Einspuren ins Tramgeleise erlaubt?**

Wie von Ihnen anlässlich unseres Telefonates richtig bemerkt, regelt diese Lichtsignalanlage (Tramschleuse) nur den Verkehr in Richtung Haltestelle und nicht das Linksabbiegen von der Albisriederstrasse in die Freilagerstrasse. Die entsprechende Definition dazu findet sich in Art. 101 Abs. 4 SSV.

Demzufolge kann grundsätzlich das Linksabbiegemanöver über das Einspuren der Tramgeleise erfolgen, vorausgesetzt die LSA blinkt.

Sollte die LSA jedoch auf Rotlicht stellen, empfehlen wir vorgenanntes Manöver nicht. In diesem Fall gelten dann die Bestimmungen von SVG 38 Abs. 1 mit Verweis auf VRV 25 Abs. 4.

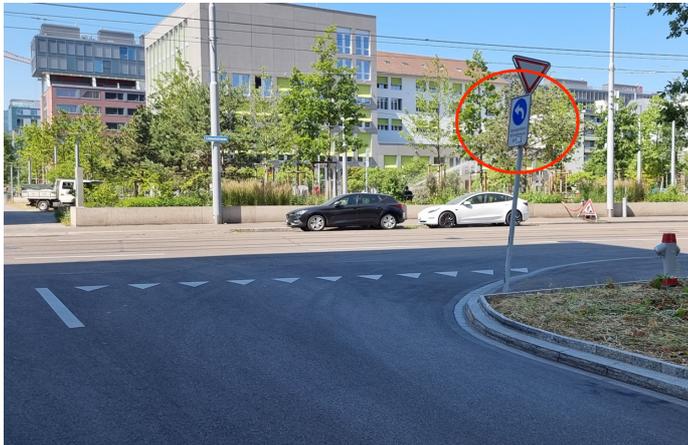
Fall 23-07

Bilder: Einmündung Gerstenstrasse / Limmattalstrasse 8005 Zürich

Bemerkungen: Signal **2.38** Linksabbiegen / Zubringerdienst Wilhelmstr.gestattet (Art. 24 SSV) verdreht.
